# ISOLATION PAR L'EXTÉRIEUR

## Réhabilitation d'un immeuble de sept logements sociaux à Paris, XVIII<sup>e</sup>

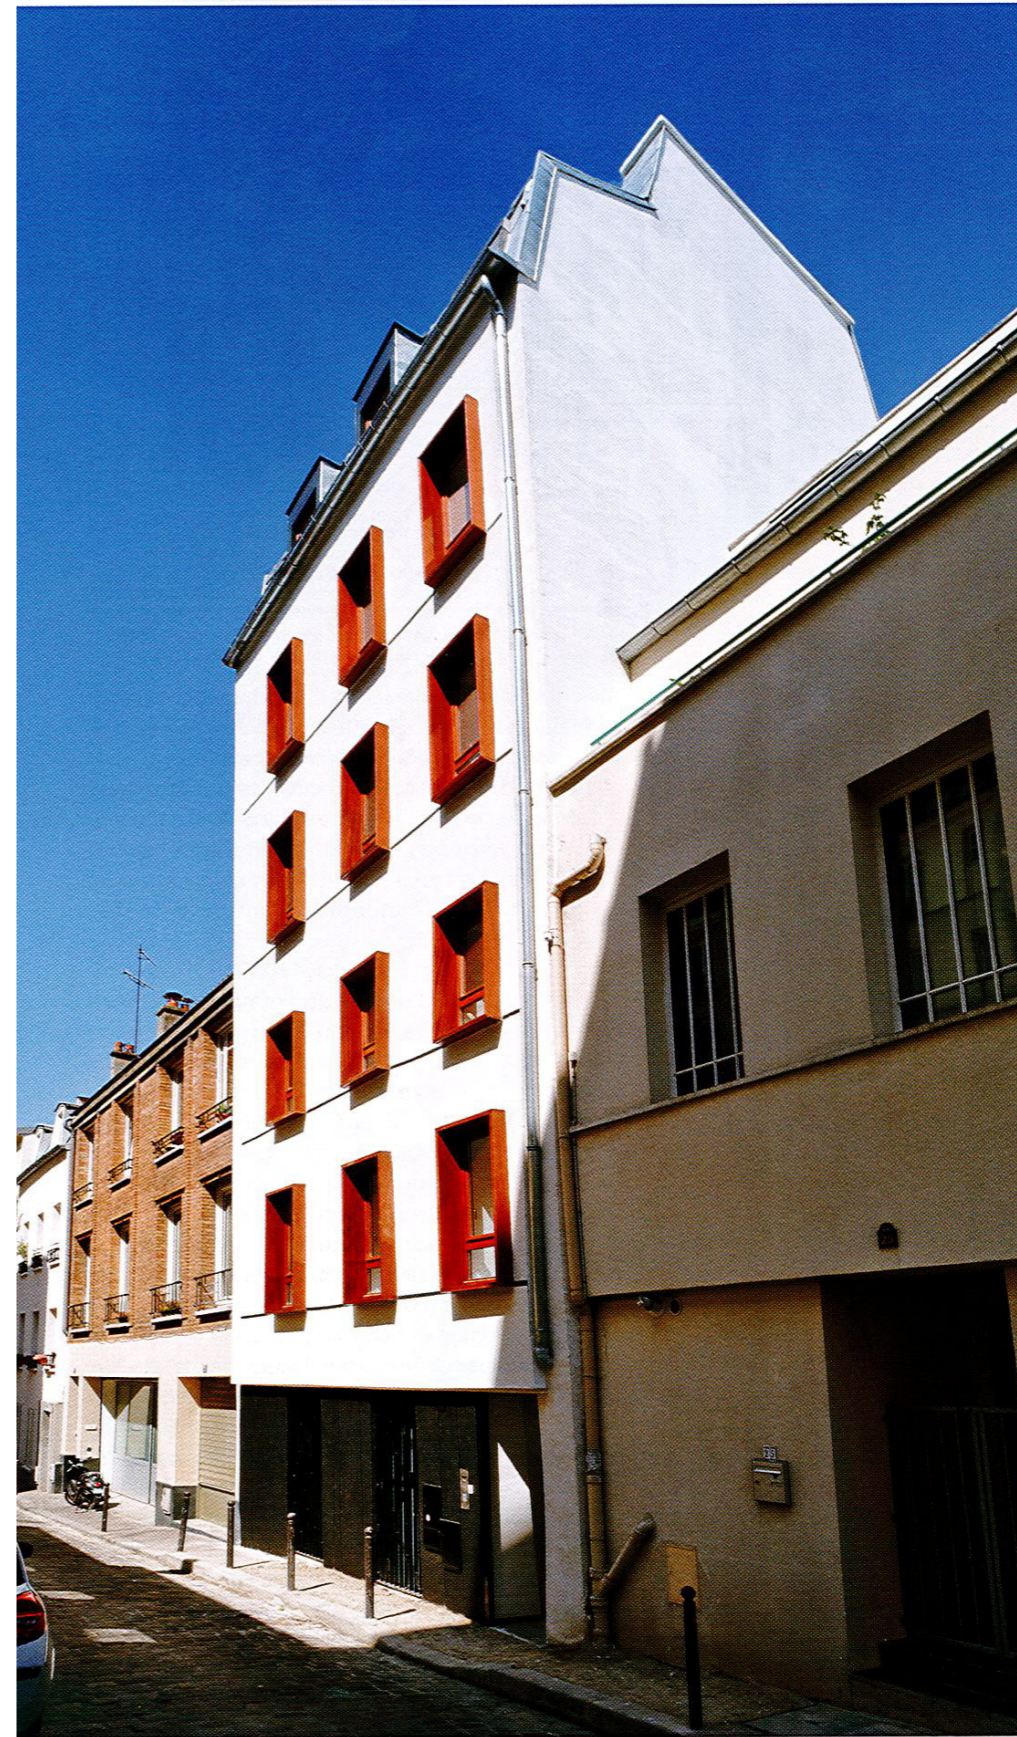
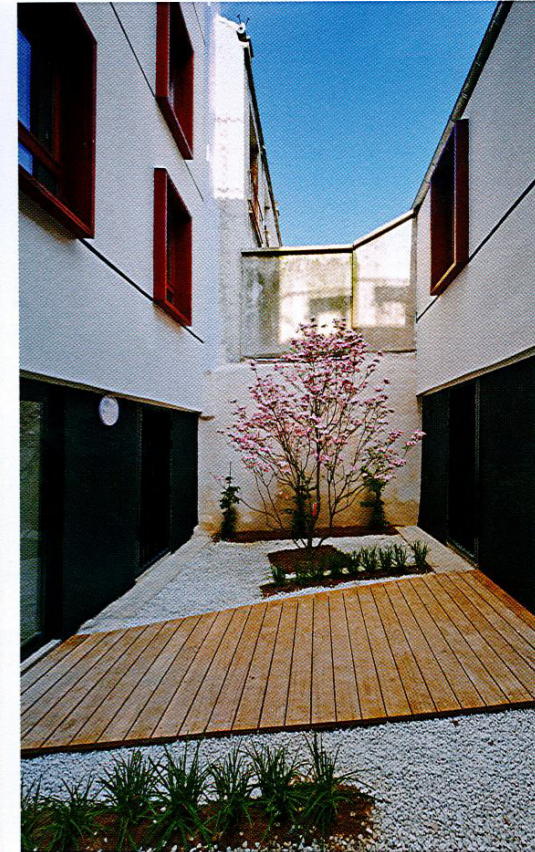
Les encadrements en bois des menuiseries sont en saillie pour apporter une modénature à la façade et reprendre « en tapée » les 9 cm de l'isolation par l'extérieur en polystyrène.

Le trottoir n'étant large que de 60 centimètres, il n'était pas question d'augmenter l'épaisseur de la façade au rez-de-chaussée. Pour les niveaux supérieurs, le PLU parisien autorise un faible débord sur le domaine public pour des raisons techniques – ici, l'amélioration du confort thermique. Rejeter l'isolant à l'extérieur a économisé presque 2 mètres carrés de surface habitable, ce qui n'est pas négligeable au prix du foncier. Selon l'architecte, « le choix s'est porté sur le polystyrène car ce

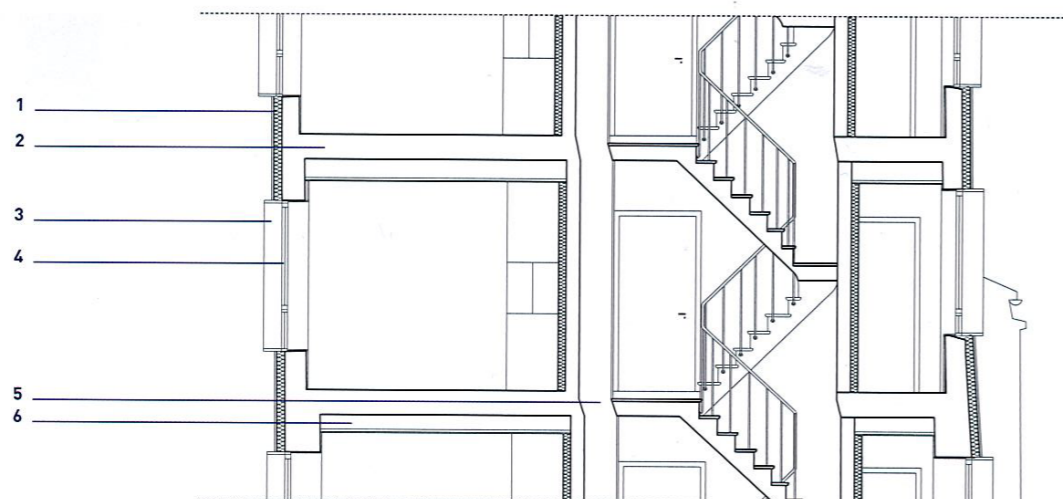
#### coupe transversale - détails

1. enduit sur isolation extérieure finition mince type « Sienzo » Zolpan
2. plancher reconstitué sur travée humide
3. menuiserie extérieure bois avec cadre formant tapée d'isolant : débord de 25 cm depuis le nu extérieur de la menuiserie
4. partie fixe vitrage type stadip
5. gaine pallière
6. niveau de plafond existant

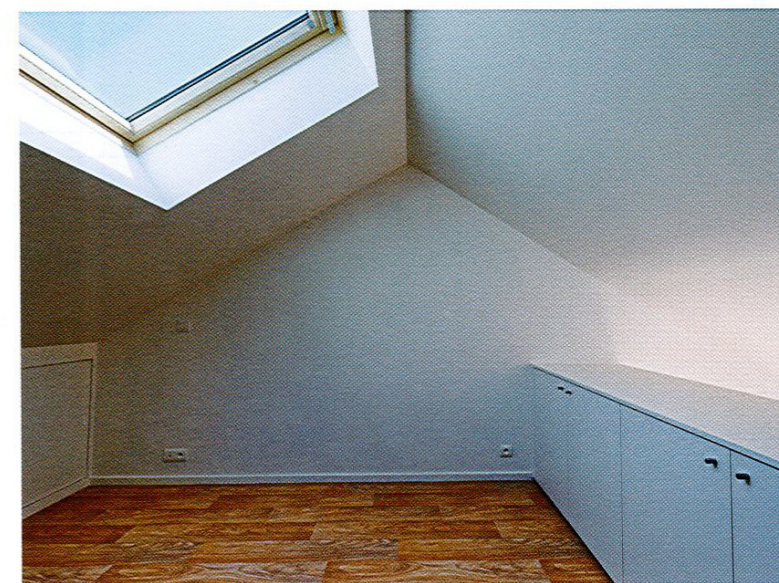
Dans les combles, une mezzanine suspendue à la charpente existante offre une chambre supplémentaire à l'appartement du dernier étage.
